CHARENTE-MARITIME

L'érosion galopante du sud Oléron, un record européen

La mer « ronge » chaque année 10 à 20 mètres de sable au sud de l'île d'Oléron. Parfois jusqu'à 50 mètres, selon la violence des tempêtes.

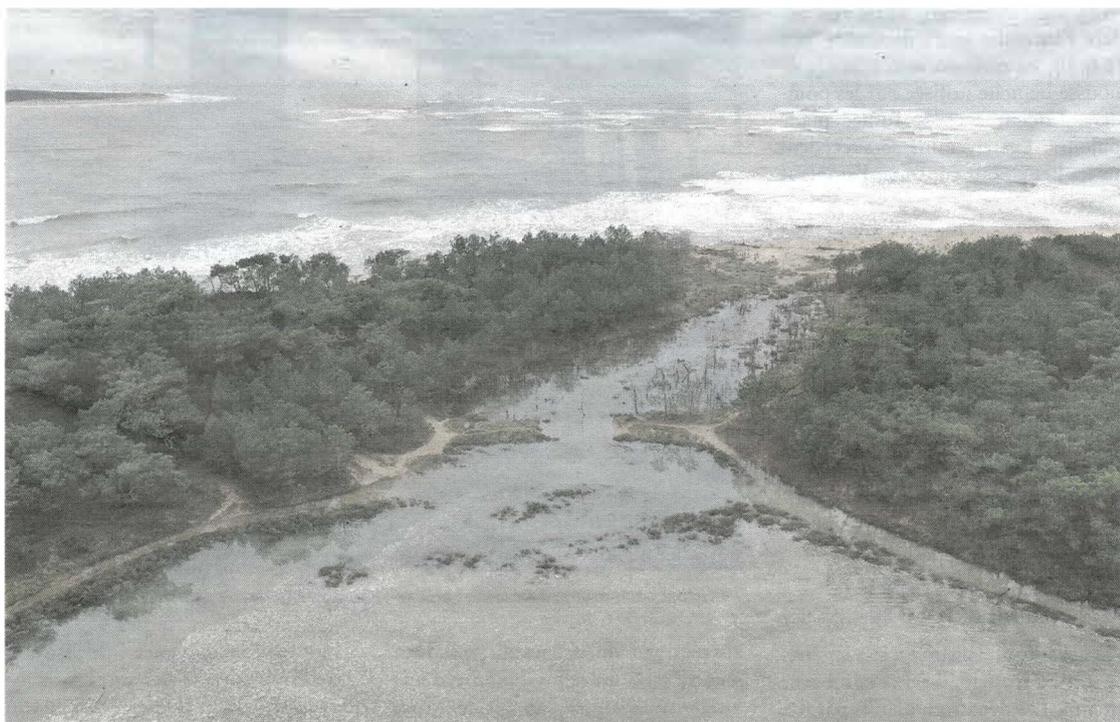
Rongeant le cordon lunaire, l'eau s'infiltré régulièrement à travers la pointe de Maumusson. En 2013-2014, l'île d'Oléron a même été coupée en deux. Ici une image aérienne prise cet automne par Alain Briand (Photo Drone 17), qui photographie régulièrement l'érosion sur les côtes oléronaise. © A. B.

Si les Landes ou la Gironde sont également très touchées, c'est au sud de l'île d'Oléron, entre Dolus, Saint-Trojan-les-Bains et Grand-Village-Plage, que l'on observe l'érosion la plus dévastatrice en Europe. Ici, et plus particulièrement sur la pointe de Maumusson (Saint-Trojan-les-Bains), la mer « ronge » entre 10 et 20 mètres de cordon dunaire chaque année. Parfois jusqu'à 50 mètres, comme en 2013-2014 après une succession de tempêtes hivernales particulièrement violentes. On a même vu l'extrémité sud se détacher de l'île d'Oléron à l'époque. Une pointe de Maumusson coupée en deux par les flots (voir photo).
